Keramik mit Langzeitgedächtnis?

Praxistipps für die Zirkoniumdioxid-Behandlung

Autoren_Hans-Georg Bauer, Stephan Domschke, Markus Ewertz, Manfred Kern

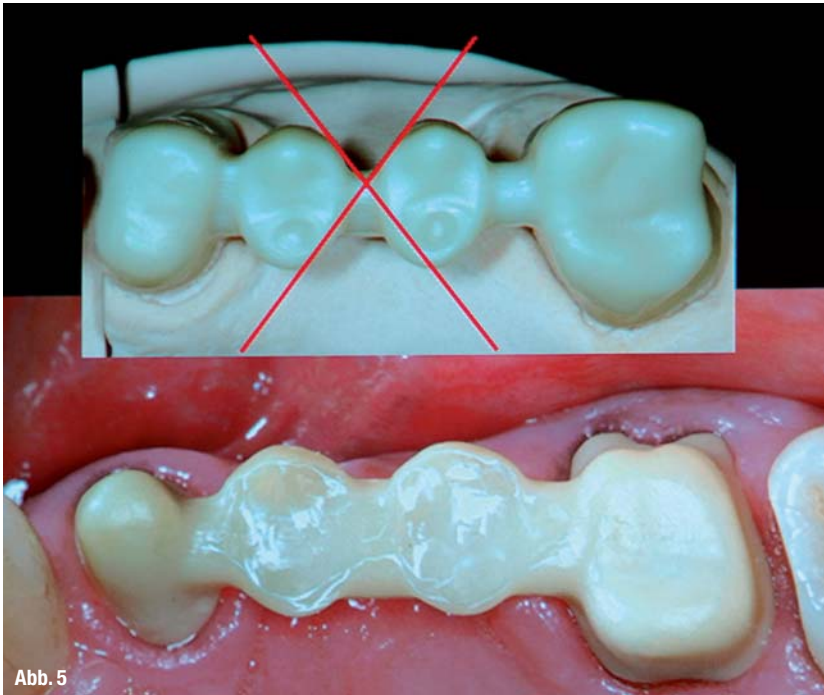
Abb. 5

Abb. 5_ Unterdimensionierte Konnektoren (oben) sind kontraindiziert. ZrO₂-Gerüste müssen anatomisch geformt sein. Foto: Scherrer

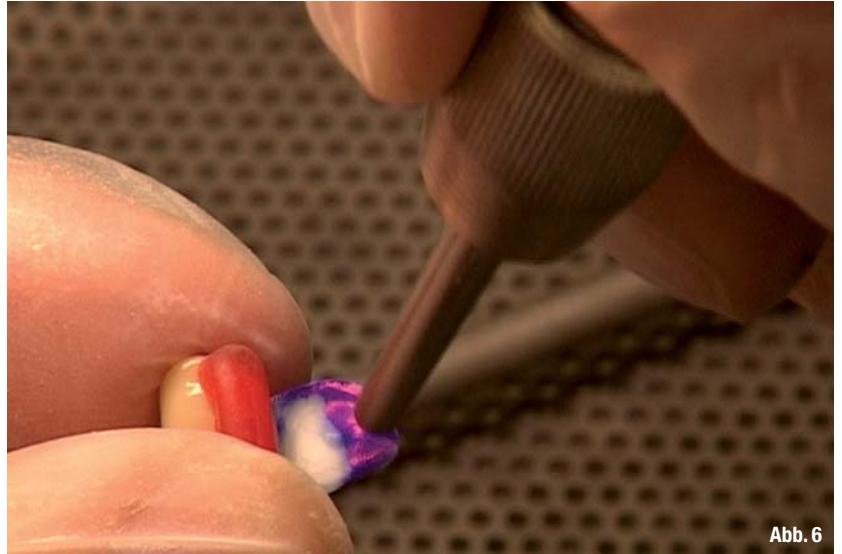
Abb. 6 Die Klebefläche der Adhäsivbrücke wird eingefärbt zur Visualisierung der Abstrahlwirkung. Die Verblendung ist mit Silikon geschützt. Foto: Kern
